<b>OBJEDNATEL:</b>	NÁRODNÍ PAMÁTKOVÝ ÚSTAV, Okružní 418, Josefov, 551 02 Jaroměř
<b>AKCE:</b>	<b>REGENERACE ZÁMECKÉHO PARKU ZÁMKU HRÁDEK U NECHANIC</b>
<b>STUPEŇ:</b>	PROJEKTOVÁ DOKUMENTACE PRO ŽÁDOST O DOTACI Z OPERAČNÍHO PROGRAMU ŽIVOTNÍHO
<b>PROJEKT:</b>	<b>REGENERACE PARKU</b>

<b>ČÁST DOKUMENTACE:</b>	<b>PRŮVODNÍ ZPRÁVA, TECHNICKÁ ZPRÁVA</b>
--------------------------	--

REGENERACE ZÁMECKÉHO PARKU ZÁMKU HRÁDEK U NECHANIC

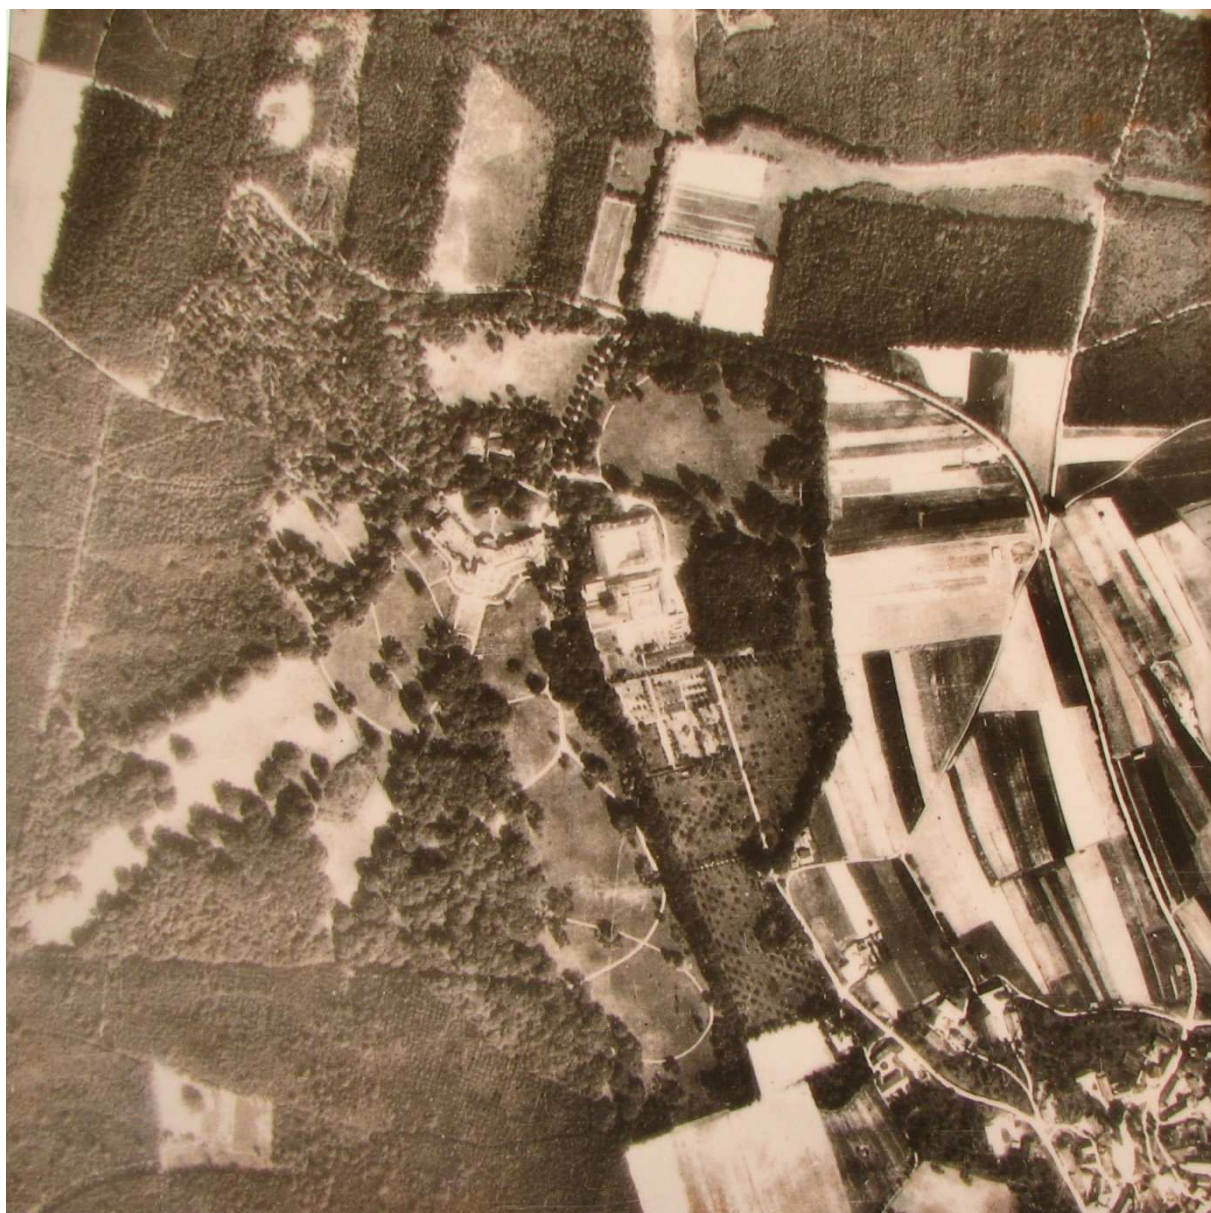
Obrázek 5 - Letecký snímek z roku 1937 (zdroj: galerie zámku Hrádku u Nechanic)

Návrh se vrací k doloženému stavu z roku 1937 (letecký snímek – viz obr. 5). Na tomto snímku je zřetelně patrné, jak byly uspořádány průhledy, porostní okraje porostů a kde se ve volných loukách nacházely solitéry stromů. Po překrytí dvou situací: stávající a původní, vystoupí fakt, že průhledy postupně zarůstají (viz. Popis stavebních objektů).

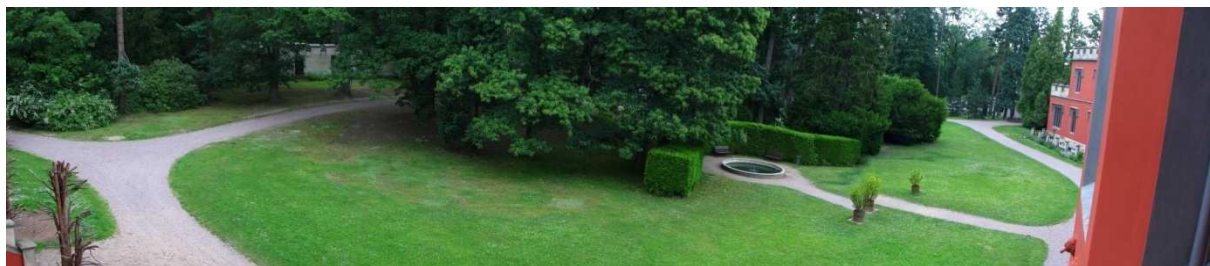
**Obrázek 8 - Panorama nádvoří (foto: autorka)**

V současné době získal tento prostor spíše lesní charakter. Díky převaze jehličnatých výsadeb (*Pseudotsuga*, *Taxus*) vzniká zde zvláštní klima, které je sice příjemné až intimní, ale v tomto místě nežádoucí. Prostor ztratil

reprezentativní ráz. Díky dendrologickému průzkumu vyvstávají i otázky ohledně dožívajících, neperspektivních dřevin.

Navržený zásah je založen na původní představě nádvoří jako reprezentativního prostoru, přehledného a elegantního. Je vybráno pouze několik nejhodnotnějších dřevin a ostatní navrženy k odstranění. Výsadby respektují původní záměry zámeckého architekta, které byly dle historického průzkumu pravděpodobně odvíjeny směrem od hlavní osy zámku. V současnosti jsou tyto vazby narušeny nahodilou a nahuštěnou výsadbou.

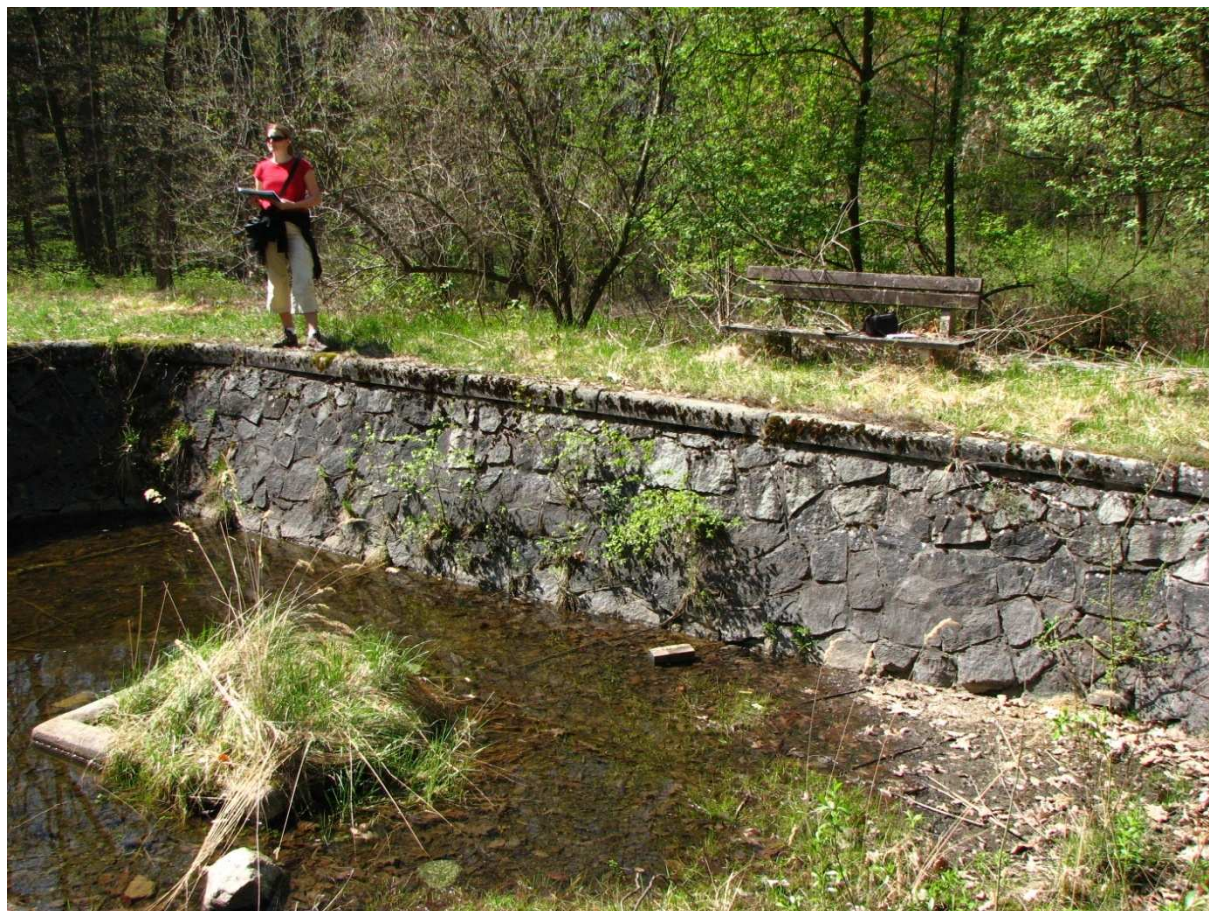
Obrázek 9 - Pohled na pozůstatky zámeckého bazénu (foto: autorka)

Celý prostor je zarostlý náletovými dřevinami. Bazén samotný není z finančních důvodů možné obnovit.

Při zpětném pohledu na zámek je dodnes zřetelný průhled, který ovšem pomalu zarůstá. Bazén je potřeba zakonzervovat a zabezpečit proti dalšímu poškození, tento zásah není předmětem žádosti o podporu z OPŽP a je na vlastníkově, aby jej řešil z jiných zdrojů.

Návrh přináší způsob, jak průhled ve směru bazén – zámek znovu otevřít s ohledem na stav a význam jednotlivých dřevin. V okolí bazénu musí být odstraněny nálety a nárosty. Přímo na místě byli pečlivě výtípani nejvhodnější jedinci, kteří budou během několika dekad tvořit základní kostru stromového patra parku.

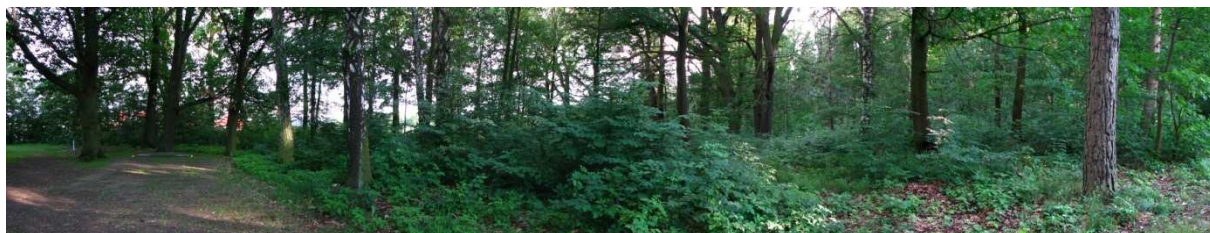
Obrázek 10 - Pohled do porostu parku (foto: autorka)

Z dendrologického průzkumu vyplývá, že v porostech se přirozeně zmlazuje dub zimní, dub letní, dub červený a lípy. Porost se ovšem zahušťuje a noví jedinci vhodní jako opora celého porostu se nevyvíjí správným způsobem. Na některých místech se nejstarší partie již rozpadají. V bezprostřední blízkosti cest bude muset dojít k razantnějším zásahům z důvodu bezpečnosti návštěvníků parku, ale uvnitř porostů se hodnotné dřeviny nechávají na dožití jako torza.

Je potřeba provádět pravidelně probírky, uvolňovat perspektivní jedince a postupně budovat novou kostru parkových porostů. Je vhodné potlačovat exotické a invazivní dřeviny (*Quercus rubra*, *Robinia pseudoacacia* aj.). Z podpory OPŽP je tak možné financovat postupnou obnovu a přirozenou rekonstrukci stávajících porostů, které již vykazují stádium rozpadu bez toho, aby se vychovávali noví jedinci.

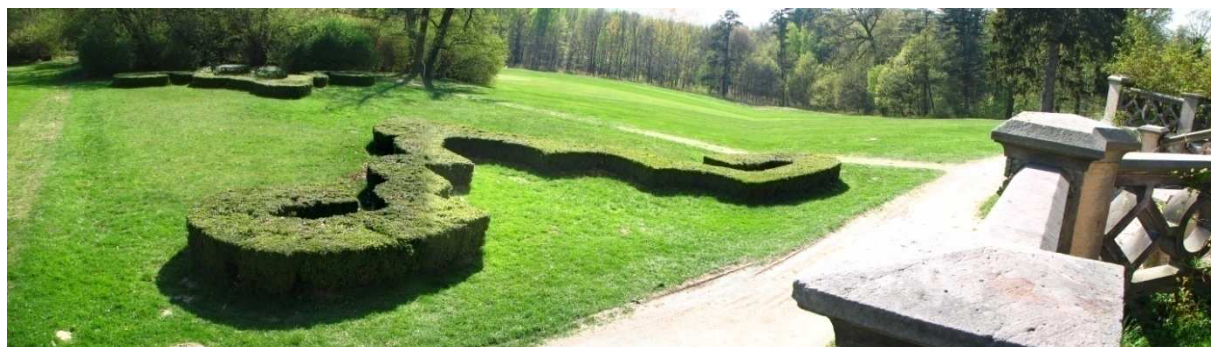
**Obrázek 12 - Pohled na broderie pod terasou (foto: autorka)**

Dodnes jsou zde udržovány pozůstatky historických tvarovaných výsadeb (stálezelené zimostrázové plůtky v romantizujících tvarech).

V návrhu je počítáno pouze s obnovou cestiček podél parteru a rekonstrukce porostního pláště naléhajícího na tuto část. Tyto cesty budou lemovány letničkovým záhonem, který do kompozice vnáší barvu. Jeden z hlavních opěrných bodů – vzrostlá olše – vypadla z kompozice. Postupně odumírá (pravděpodobně důsledkem provedené drenáže na golfovém hřišti, pravidelnému intenzivnímu pojezdu sekaček na trávu nebo změnou vlhkostních poměrů).

Tato olše nebude nahrazena, tím se docílí dokonalé symetrie od centrální osy, porosty budou citlivě zatlačeny zpět, aby vynikla krása broderií.

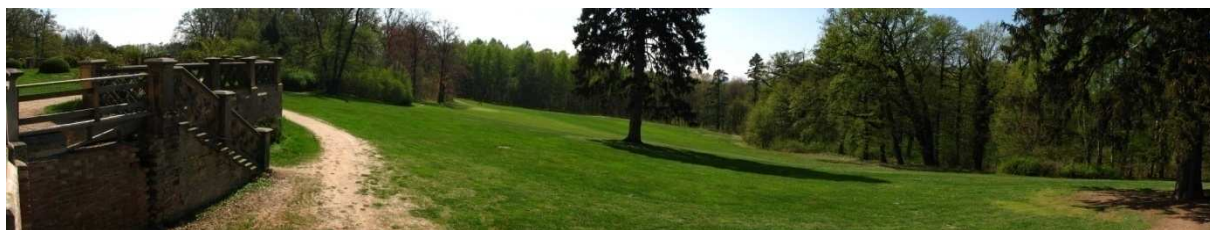
**Obrázek 14 - Panorama JZ průhledu (foto: autorka)**

Dle dendrologického průzkumu je nutné začít postupně nahrazovat některé segmenty, které postupně zarůstají náletem. Tato část je relativně v pořádku. Co je potřeba obnovit je pohledová bariéra ve spodní části průhledu. Zde již dožilo několik kusů *Pseudotsuga menziesii* a nebyly nahrazeny. Je ovšem doloženo, že tvořily významný pohledový bod a budou na místo vráceny.

V průhledu dominovaly obrovské duby. Snahou bude je vrátit.

Celý průhled bohužel není možné obnovit z důvodu změněných majetkových vztahů. Nicméně v budoucnu se s průhledem počítá a je velmi pravděpodobné, že se dočká rehabilitace.

Cílem tohoto projektu je obnovit odlehčený lem porostů, doplnit chybějící douglasky a zakomponovat dle možností solitérní stromy ve směru výhledu od zámku.

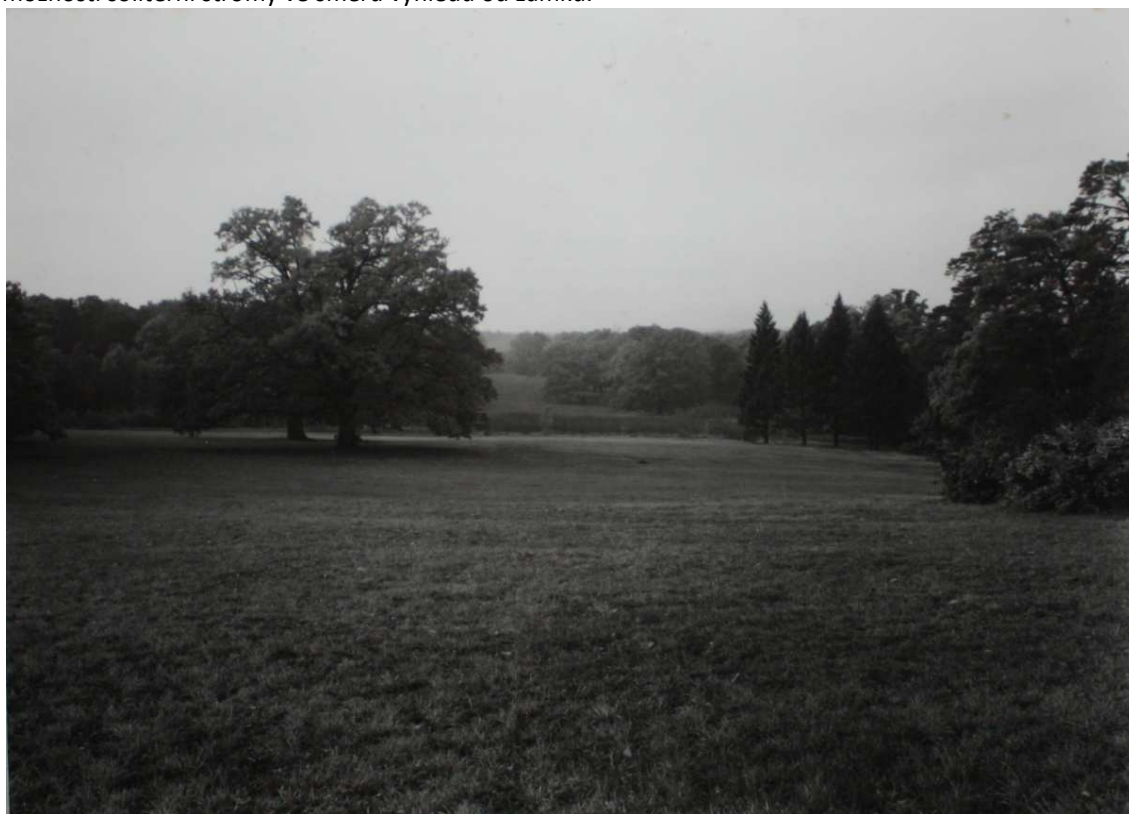
**Obrázek 15 - Zámecký park - pohled na solitéry v jihozápadním průhledu, 1953 (zdroj: zámecká galerie)**

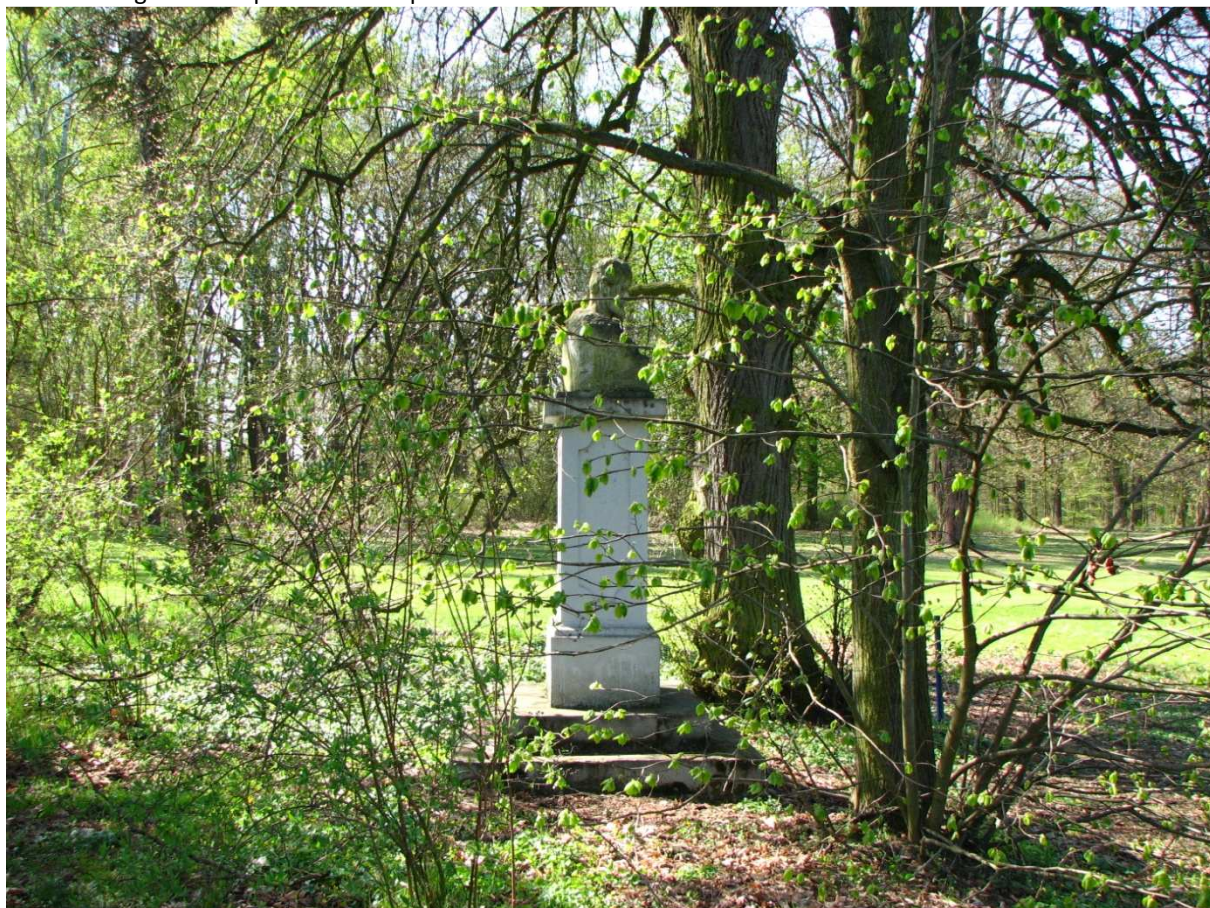
**Obrázek 16 - Detailní pohled na bustu Harracha (foto: autorka)**

Plastika je rámována dvěma kusy vzrostlých lip, které sochu zcela zakrývají. Je potřeba je citlivě vyvětvit, aby bylo na bustu vidět alespoň z cesty, ale aby byla částečně chráněna proti úderu golfovým míčkem. ‚Žáda‘ jsou tvořena douglaskami a přerostlou skupinou keřů.

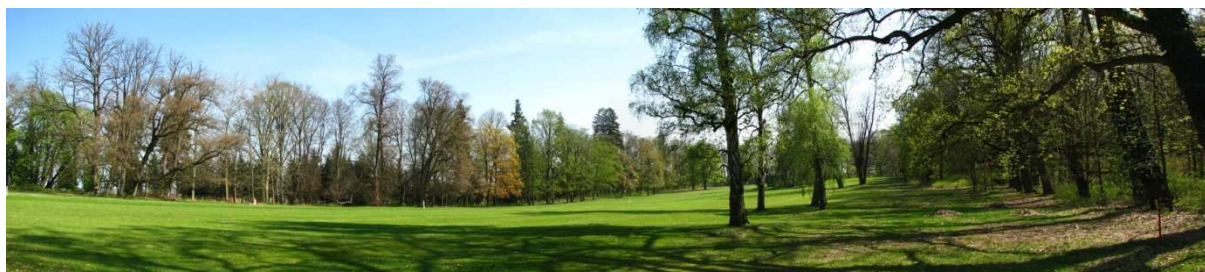
Obrázek 18 - Panorama JV průhledu směrem k zámku (foto: autorka)

Tento průhled byl necitlivě zastaven soukromou rezidencí. Proto na jeho konci byla vysázena několikařadá bariéra z habrů. Původně byly řezány hlavovým řezem, ale bohužel se nepodařilo udržet tento způsob déle než několik prvních let a nyní jsou mladé stromy v rozpadu.

Není možné celou bariéru obnovit najednou, protože by se tak otevřel nežádoucí pohled. Proto pás o šířce cca 12m bude rozdělený na dvě části. První bude obnovena (kvalitnější výsadba, vhodnějších sortiment, stálezelené dřeviny jako předsadba, nové dřeviny určené pro stromové patro – viz plán výsadeb) a druhá bude obnovena po zapojení prvně obnovované.

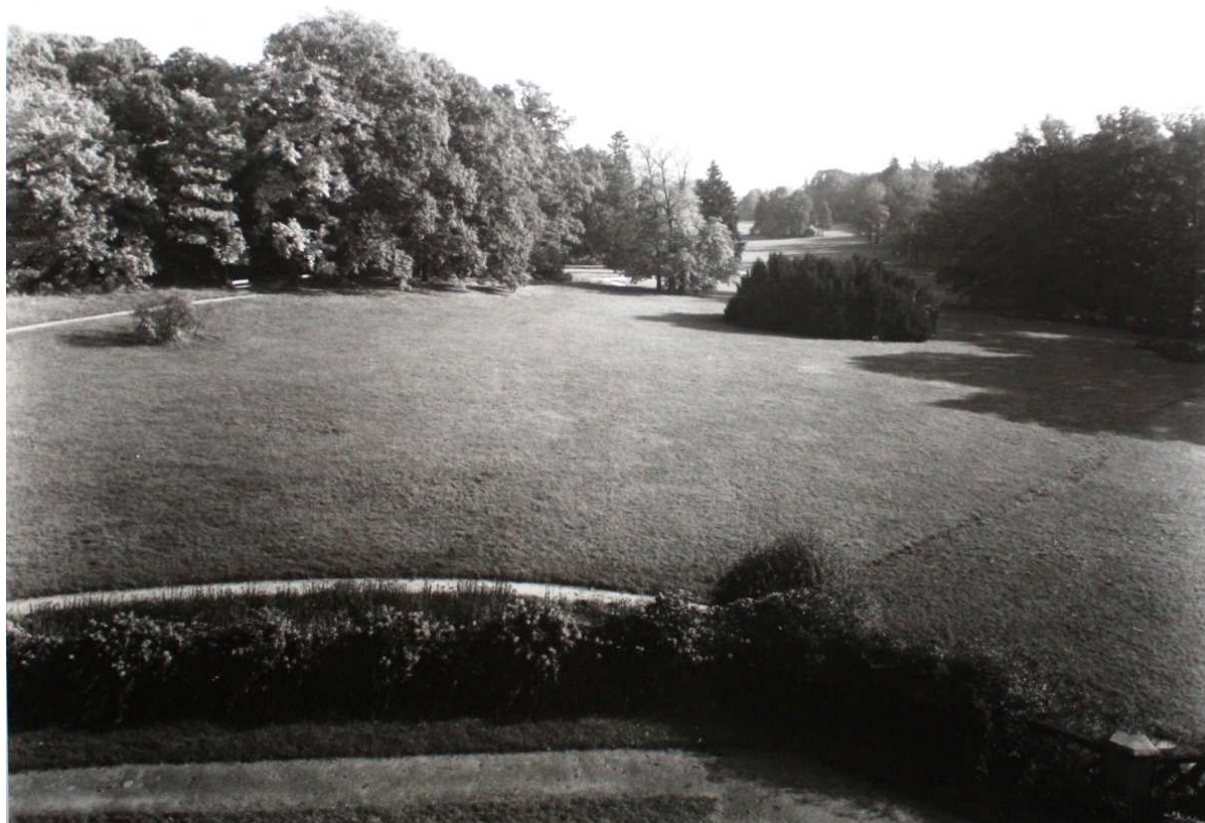
**Obrázek 19 - Jihovýchodní průhled v roce 1953 (zdroj: zámecká galerie)**

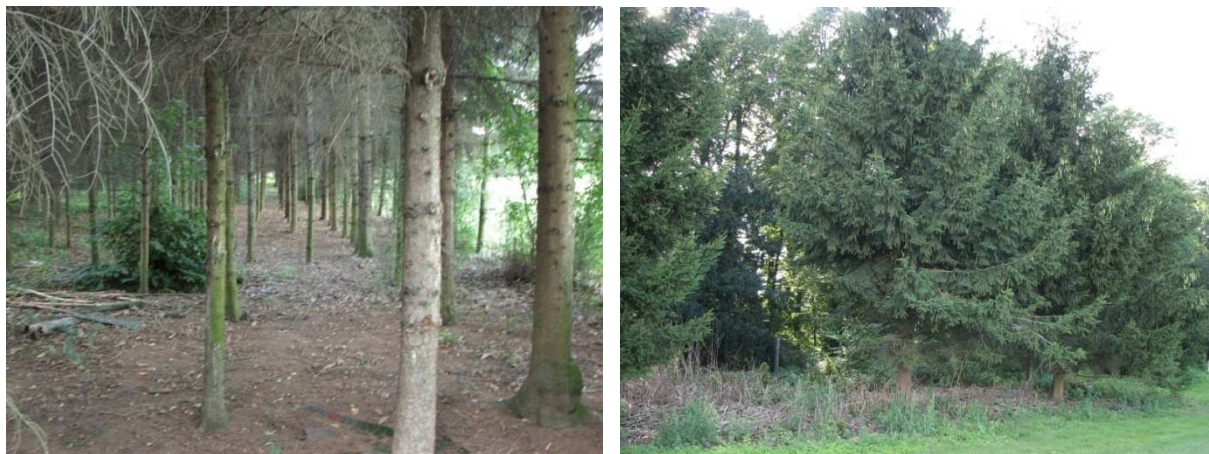
**Obrázek 20 - Detail jehličnatého porostu (foto: autorka)**

Působí násilně a cizorodě v jinak nádherně organickém a živoucím parku.

Projekt nabízí postupnou rekonstrukci zevnitř; za použití javorových náletů a dosadeb do porostu smrků. Je nutné upozornit na rozsáhlý výskyt křídlatky. Po uvolnění prostoru je potřeba neustále pečovat o nové porosty. Cílem je tento lem citlivě a pouze částečně otevřít, ale co nejvíce zachovat intimitu uvnitř parku. Ovšem za předpokladu zvolení jiného sortimentu – zvýšení biodiverzity, nově zvolená technologie výsadeb. Ta potom bude fungovat v různých výškách a měla by být účinná delší dobu. Navíc díky zvolenému rostlinnému materiálu bude snadnější jej obnovovat.

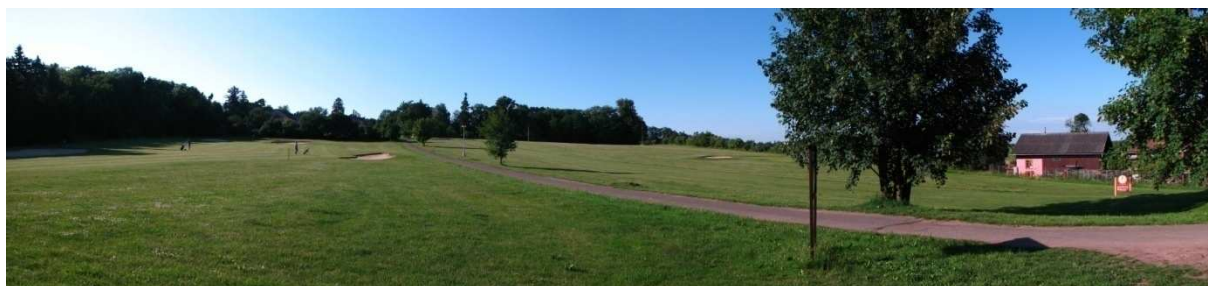
**Obrázek 22 - Panorama bývalých sadů (foto: autorka)**

Dnes většinu plochy bývalých zahrad pokrylo golfové hřiště. Nicméně je nutné přiznat existenci a nepodceňovat jisté propojení s okrasnou částí zámeckého parku. Třešňovka je od něho oddělena téměř neprostupnou bariérou tvořenou smrky a na několika místech spojena cestičkami. Mimo několika náletů a zbytků ovocných dřevin u zámecké ohradní zdi, která se rozpadá, není v této části založeno žádné stromové patro.

Projekt pro tuto plochu navazuje na studii ing. Přemysla Krejčířka: Studie řešení nového golfového hřiště na místě bývalého sadu v Hrádku u Nechanic z roku 2005. V tomto projektu je rozpracováno vytvoření nové podoby přilehlých prostor parku jako reminiscence ovocných sadů. Byl vybrán takový sortiment, který odpovídá místu a jeho využití.
